## วัดเวินไชยมงคล

## ๖. วิเคราะห์และสรุป

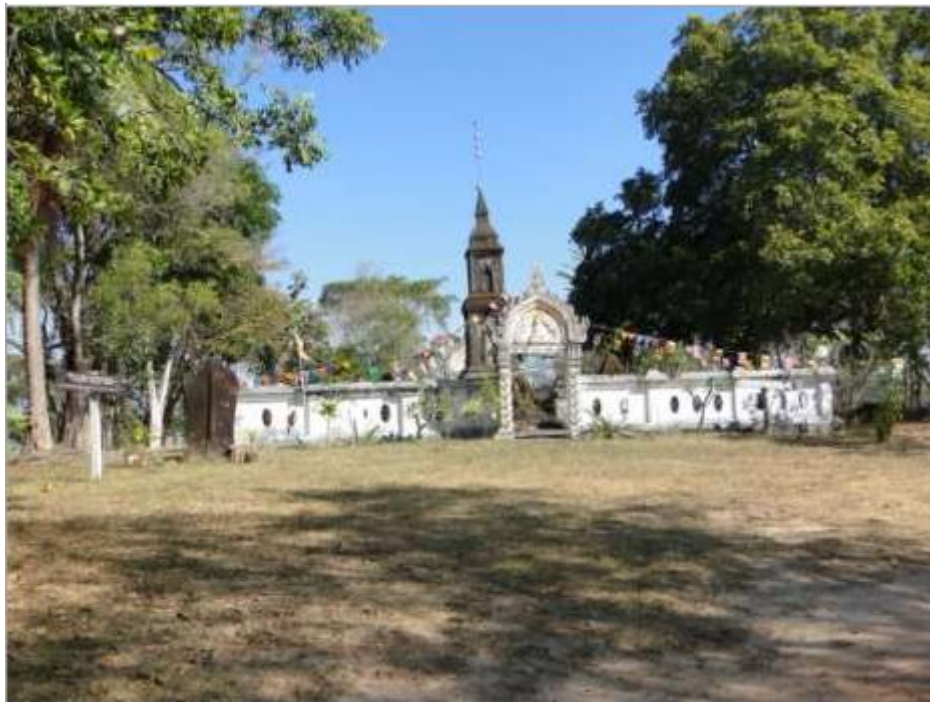
ภาพบริเวณเจดีย์ประธานวัดเวินไชยมงคล

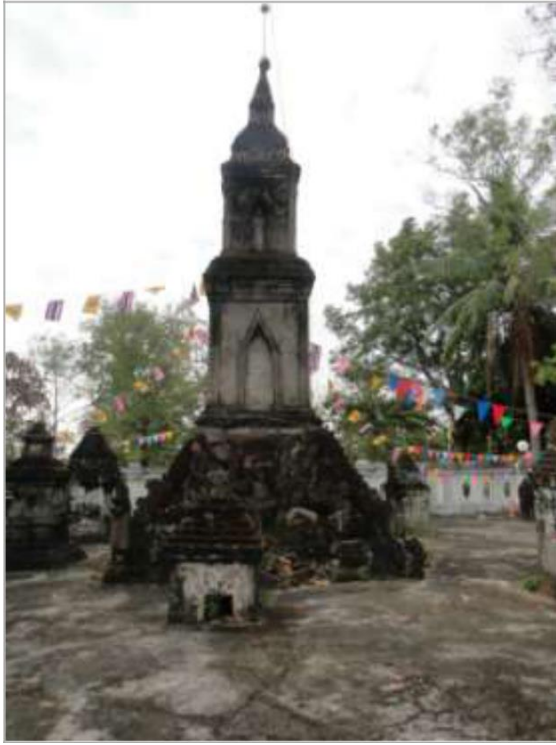
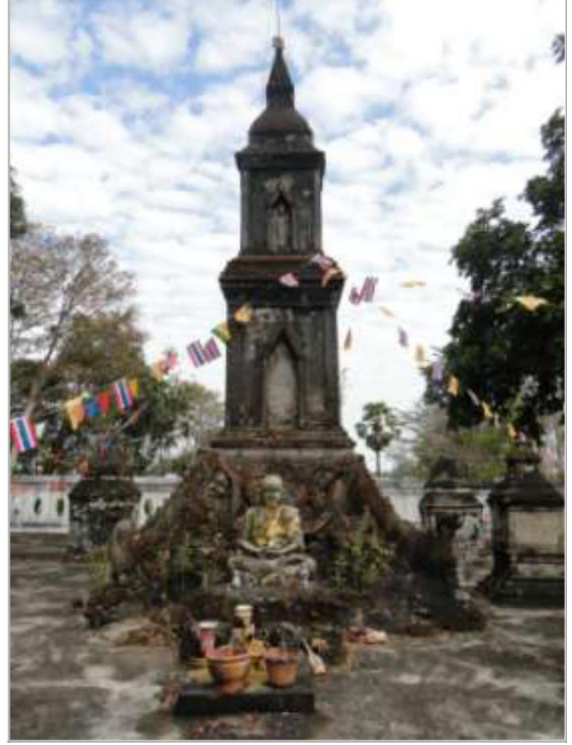
๕.๗ เจดีย์วัดเวินไชยมงคล เป็นเจดีย์ประธานของวัดตรงกับประตูทางเข้า รูปแบบเจดีย์เป็นทรงสี่เหลี่ยมซ้อนชั้น ส่วนฐานทรงสี่เหลี่ยมทำรูปนาคประดับทั้ง ๔ มุมและ ๔ ด้าน ถัดขึ้นไปเป็นเรือนธาตุชั้นที่ ๑ ทรงสี่เหลี่ยมทุกด้านทำเป็นช่องจระนำประดับซุ้มเรือนแก้ว แต่ไม่มีพระพุทธรูปหรือภาพปูนปั้นประดับ ภายในซุ้ม ที่มุมทำเสาประดับลายประจำในกรอบเส้นขนาน ส่วนขอบมุมทำลายกลีบบัวประดับ ถัดขึ้นไปเป็นเรือนธาตุชั้นที่ ๒ ทรงสี่เหลี่ยมทุกด้านทำเป็นช่องจระนำประดับซุ้มเรือนแก้ว ภายในช่องจระนำประดับพระพุทธรูปปูนปั้นประดับยืนทำปางต่างๆ ข้างซุ้มเรือนแก้วประดับปูนรูปต้นไม้ กิณรีและกิณรี ที่มุมทำเสาประดับไม้ตักแต่งลวดลาย ส่วนยอดเจดีย์ทำทรงบัวเหลี่ยมสอบโค้งแหลม กึ่งกลางประดับลายปูนปั้นรูปกลีบบัวและลายใบไม้ ในอดีตส่วนยอดเจดีย์น่าจะประดับด้วยฉัตรซ้อนลดชั้นกันขึ้นไป ปัจจุบันชำรุด และสภาพโดยรวมของเจดีย์ค่อนข้างชำรุด

ภาพเจดีย์ประธานวัดเวินไชยมงคลและบริเวณภายในกำแพงแก้ว

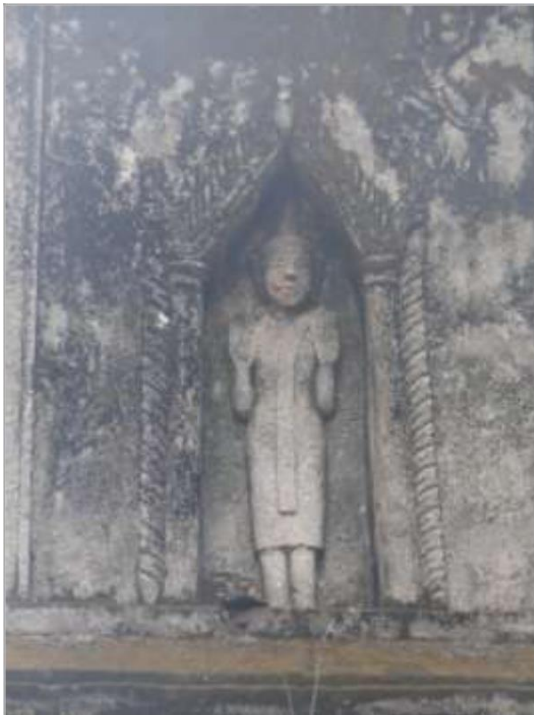
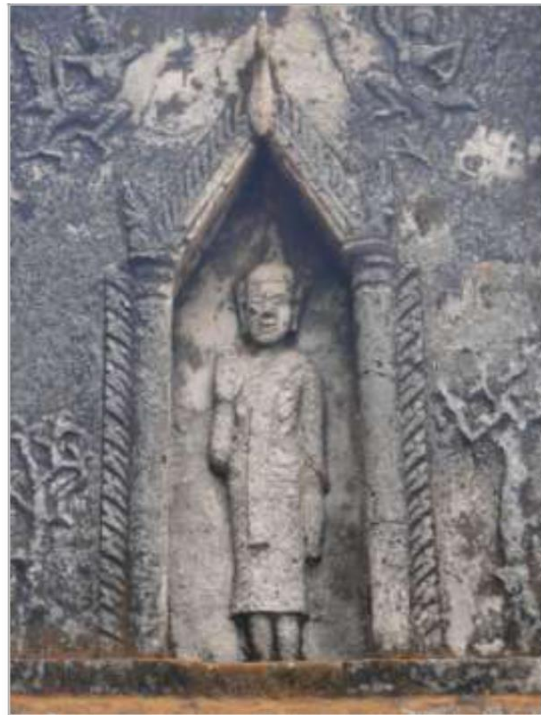
ซุ้มจระนำของเรือนธาตุชั้นที่ ๒ ภายในประดิษฐานพระพุทธรูปปูนปั้น  
สองข้างมีปูนปั้นลายต้นไม้ กิณนรและกินนรี

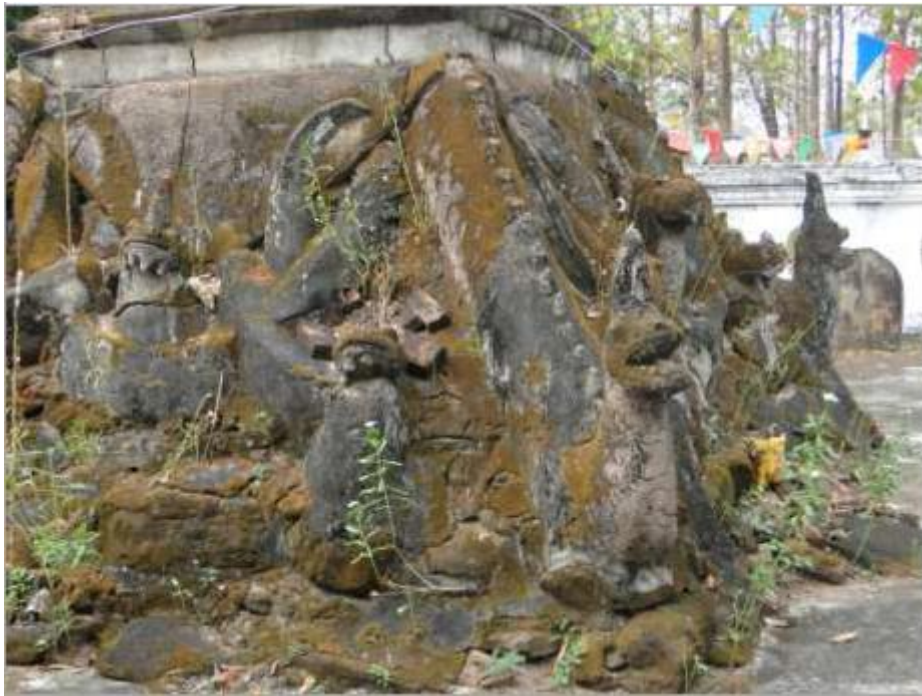
ส่วนฐานเจดีย์ ประดับนาคปูนปั้นทั้งมุมและด้าน รูปแบบศิลปกรรมแบบอีสานพื้นถิ่น

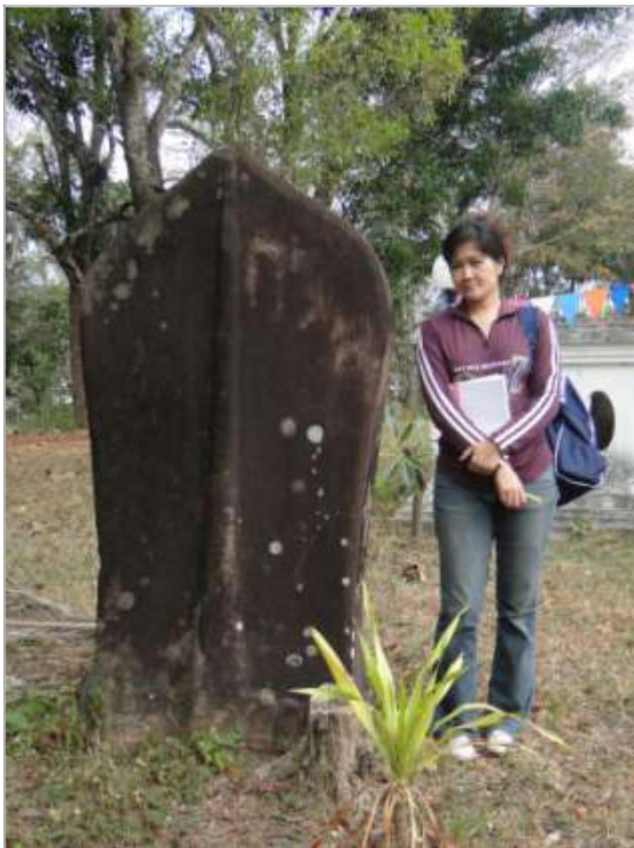
๕.๓ เสมาหินทราย พบจำนวน ๑๒ ใบ โดย ๑๑ ใบ ปักอยู่ภายในเขตกำแพงแก้วสองฝากข้างทิศ ตะวันออก-ตะวันตก ของเจดีย์ ส่วนอีก ๑ ใบปักอยู่ด้านทิศใต้ นอกกำแพงแก้วเจดีย์ เสมาทั้ง ๑๒ ใบ สร้างขึ้น จากหินทรายสีแดงมีขนาดไม่เท่ากัน ที่สำคัญทุกใบสลักเป็นเส้นนูนตรงกึ่งกลางใบ รูปแบบคล้ายหลักเสไม้หรือ เจดีย์ไม้ในสถาปัตยกรรมแบบอีสาน คล้ายคลึงกับเสมาอีสานที่พบได้ในจังหวัดอำนาจเจริญ ยโสธร และ อุบลราชธานี ส่วนเสมาขนาดใหญ่ที่ปักอยู่นอกกำแพงแก้วของเจดีย์ที่มีขนาดใหญ่และสูงที่สุด มีลายสลักขีบ เป็นบัวบริเวณส่วนล่าง ลักษณะกลีบบัวคล้ายกับที่พระธาตุพนมเจดีย์ซึ่งสลักจากอิฐ

เสมาหินทรายขนาดใหญ่ด้านนอกกำแพงแก้วเจดีย์

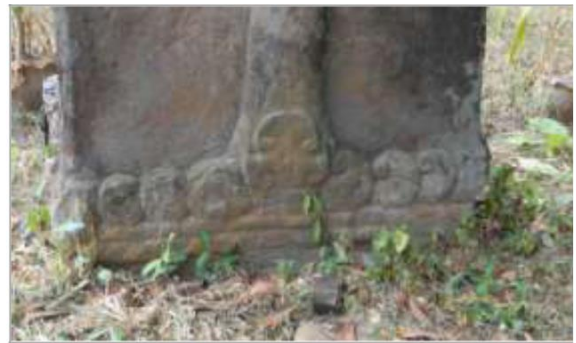
ลายกลีบบัวบริเวณด้านล่างของเสมา

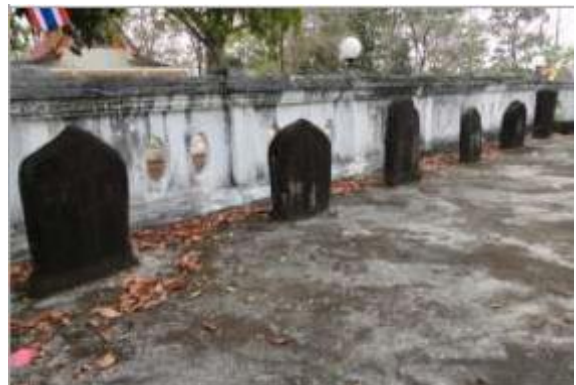
เสมาหินทรายในเขตกำแพงแก้วเจดีย์

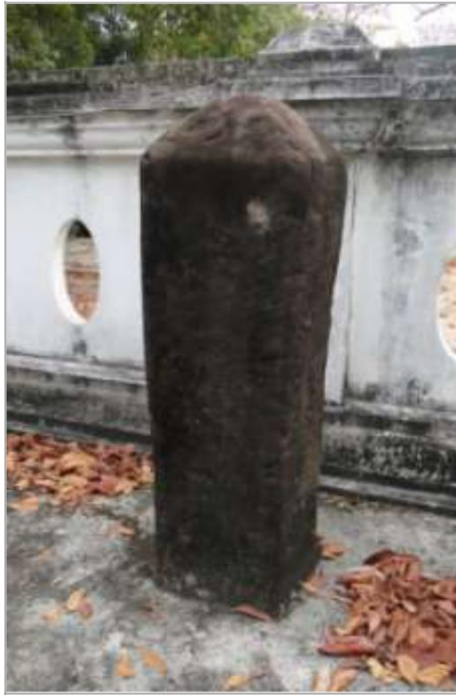
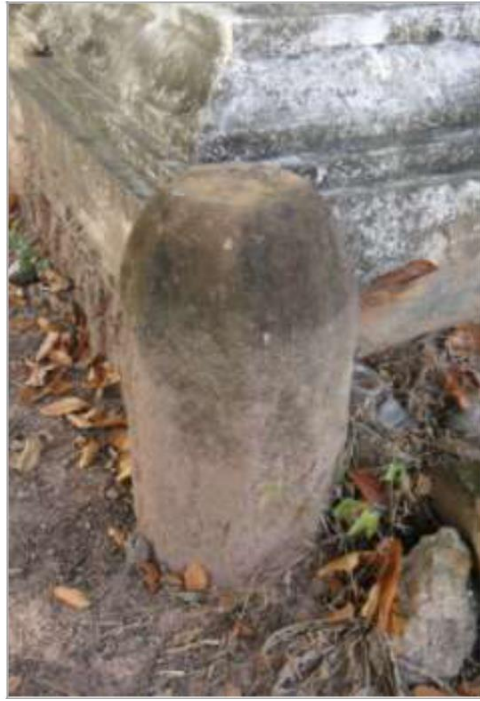
๕.๔ หลักหินทราย จำนวน ๒ หลัก โดยหลักแรกอยู่ภายในเขตกำแพงแก้วเจดีย์สร้างจากหินทรายสีแดงตรงแท่งสี่เหลี่ยมส่วนปลายโค้งมน หลักที่ ๒ อยู่นอกเขตกำแพงแก้วด้านทิศตะวันออกเฉียงเหนือ เป็นหลัก หินทรายสีแดงตรงแท่งแปดเหลี่ยมโค้งเข้าหาส่วนปลายและตัดตรง

หลักหินทรายทรงสี่เหลี่ยมภายในกำแพงแก้วเจดีย์และหลักหินทรายทรงแปดเหลี่ยมด้านนอกกำแพงแก้ว

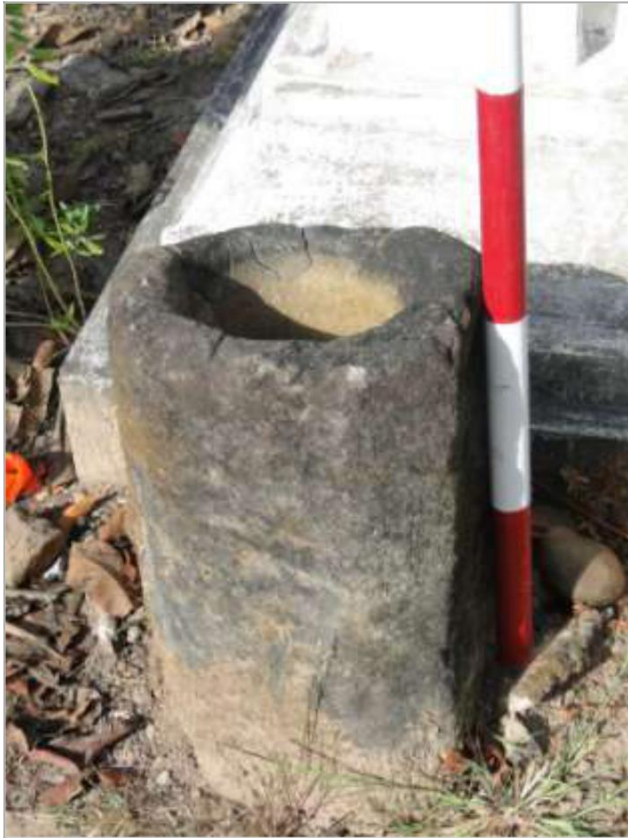
๕.๕ แท่งครกหินทราย จำนวน ๑ แท่ง อยู่นอกกำแพงแก้วด้านทิศตะวันออกเฉียงใต้ ลักษณะเป็นแท่งหินทรายสีแดงทรงแปดเหลี่ยม ตรงกลางเจาะเป็นหลุมลงไปคล้ายหลุมครกหิน

แท่งครกหินทราย ด้านนอกกำแพงแก้ว

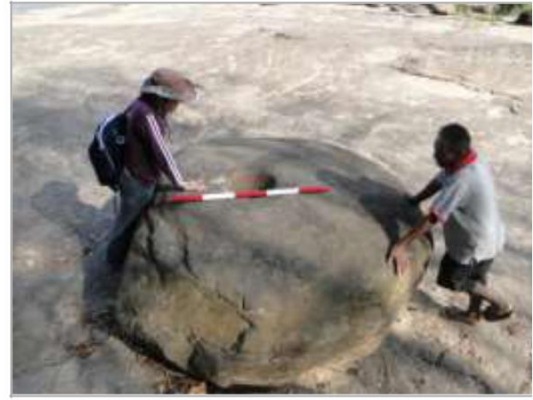
๕.๖ หลุมครกบนโขดหิน พบบริเวณริมตลิ่งแม่น้ำโขงบนโขดหิน มีการเจาะโขดหินเป็นหลุมคล้ายหลุมครกหิน จำนวน ๑ หลุม

หลุมครกบนโขดหินริมตลิ่งแม่น้ำ

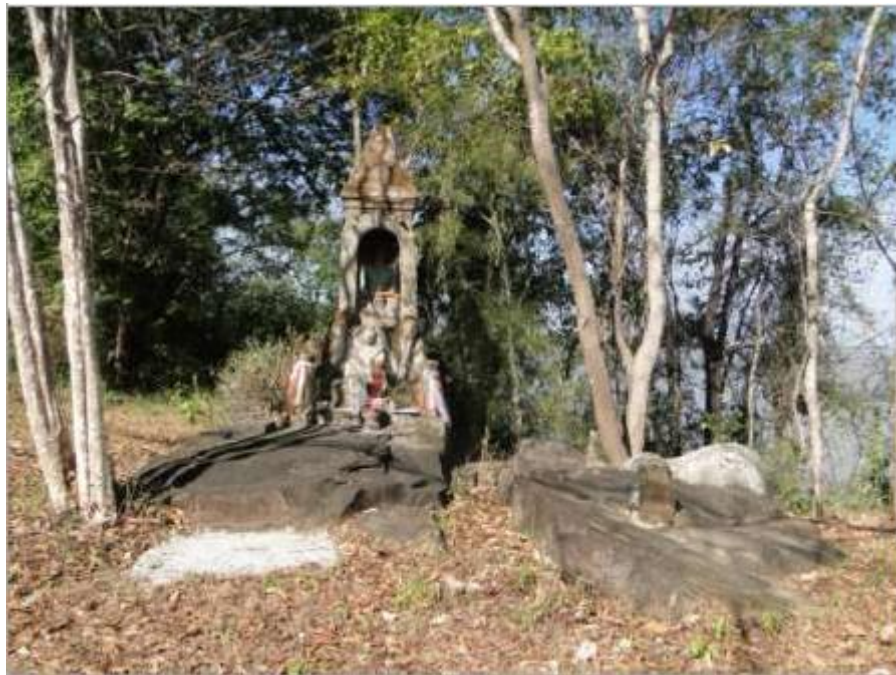
๕.๙ หอพระ อยู่ทิศตะวันตกของวัดริมตลิ่งแม่น้ำโขง ประดิษฐานพระพุทธรูปปูนปั้นประทับนั่งปางมารวิชัย พุทธศิลป์แบบอีสานพื้นถิ่น

หอพระภายในบริเวณวัดด่านทิศตะวันตก

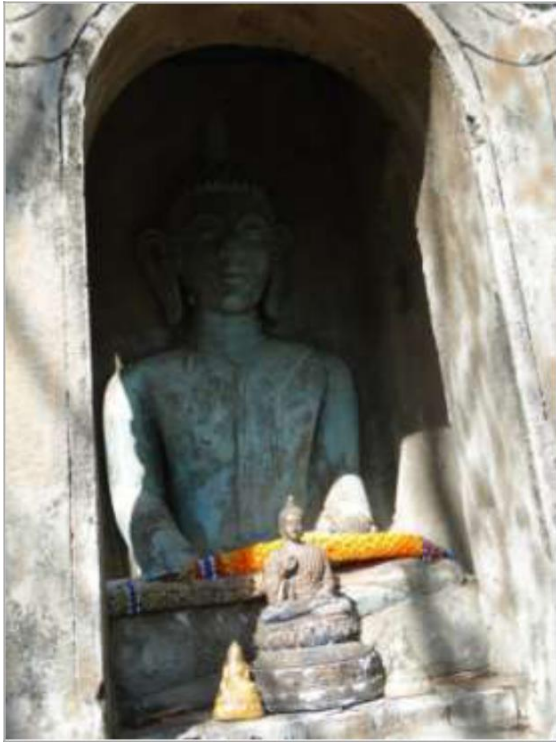
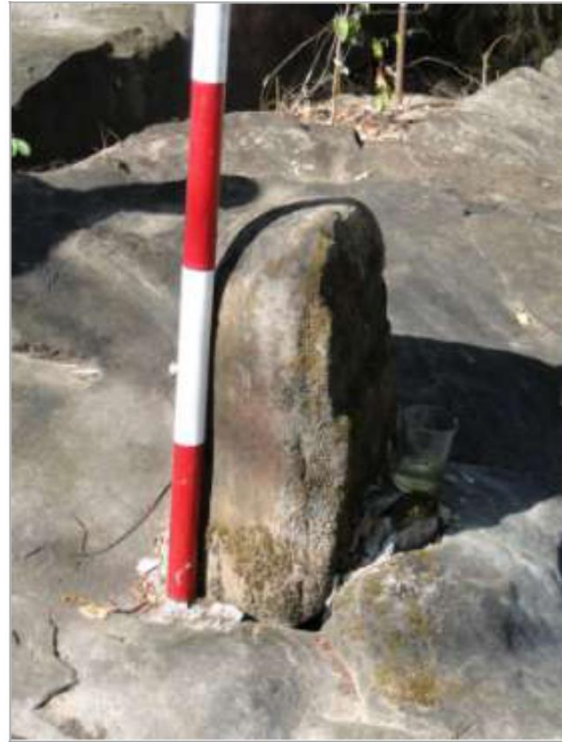
๕.๑๐ แท่นหินทรงกระบอก ลักษณะเป็นแท่นหินทรงกระบอกกลมส่วนปลายโค้งมน คล้ายคิวลิงค์ธรรมชาติ แต่ไม่ถูกต้องตามหลักประติมานวิทยา สภาพแตกหักออกไปด้านหนึ่ง

พระพุทธรูปประทับนั่งปางมารวิชัยภายในหอพระและแท่งหินทรงกระบอกลักษณะคล้ายศิ่วะลิ่งค์แต่ไม่ถูกตามหลักประติมานวิทยาบริเวณหน้าหอพระ

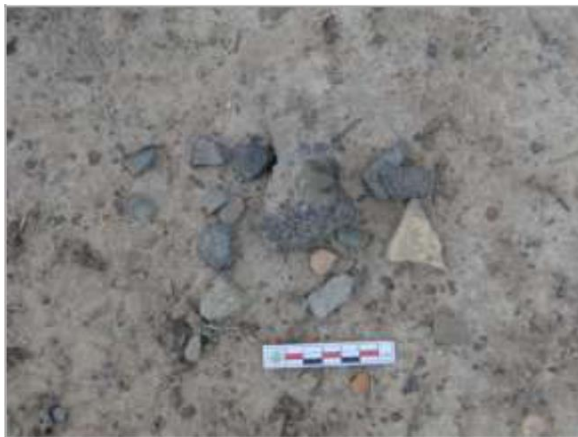
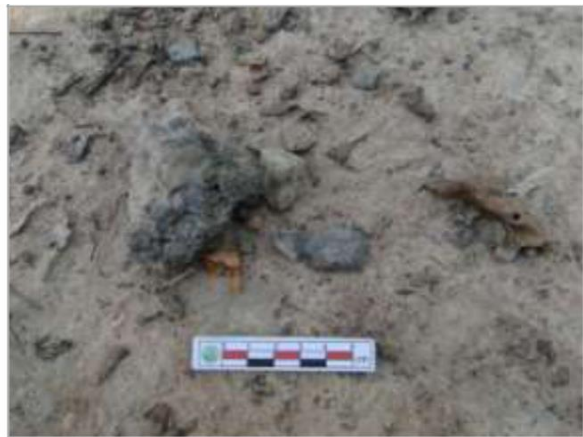
๕.๑ ชิ้นส่วนภาชนะดินเผาเนื้อดิน พบกระจายอยู่บริเวณทิศตะวันออกเฉียงใต้ของพื้นที่วัด เนื้อ ค่อนข้างหยาบ

๕.๒ ตะกรันโลหะ พบกระจายอยู่ร่วมกับชิ้นส่วนภาชนะดินเผาทางทิศตะวันออกเฉียงใต้ของพื้นที่วัด

ชิ้นส่วนภาชนะดินเผาเนื้อดินและตะกรันโลหะ พบบริเวณด้านทิศตะวันออกของวัด
